関西電力株式会社美浜発電所事故に関する意見書

2005年6月17日
日本弁護士連合会

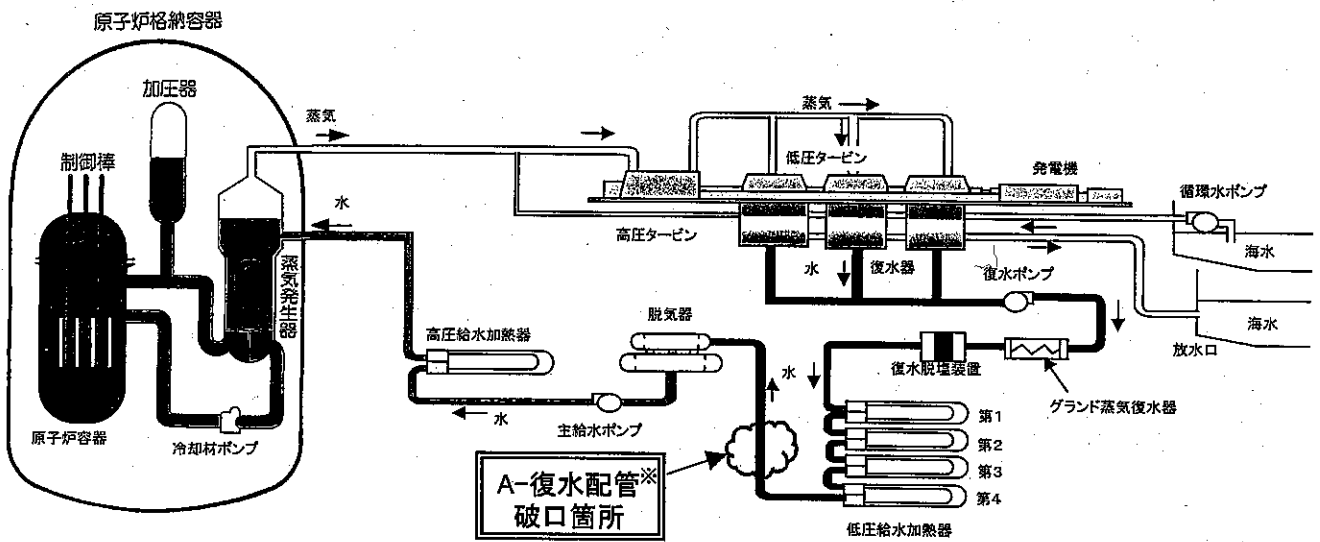
概略系統図

本件事故の直接の原因は配管の減肉である。美浜3号機の二次系配管のうち脱気器の前にある復水管オリフィス（配管内の流量を測定する計器）下流部は、仕様では10 mmの肉厚とされ、技術基準では4.7 mm以上必要なところ、事故後の調査で最も薄い部分でわずか0.4 mmの肉厚しかなかったことが確認された。

最終報告書では、オリフィス下流部位は偏流が発生しやすいことや破損部位の内面観察結果などから、いわゆるエロージョン/コロージョン（流体の流れに伴う機械的作用による侵食(erosion)と化学的作用による腐食(corrosion)との相互作用によって起きる減肉現象）により配管の肉厚が運転に伴い徐々に減少した結果、配管の強度が不足し、運転時の荷重により破損したものと推定されている（16頁）。

A-復水配管破損箇所

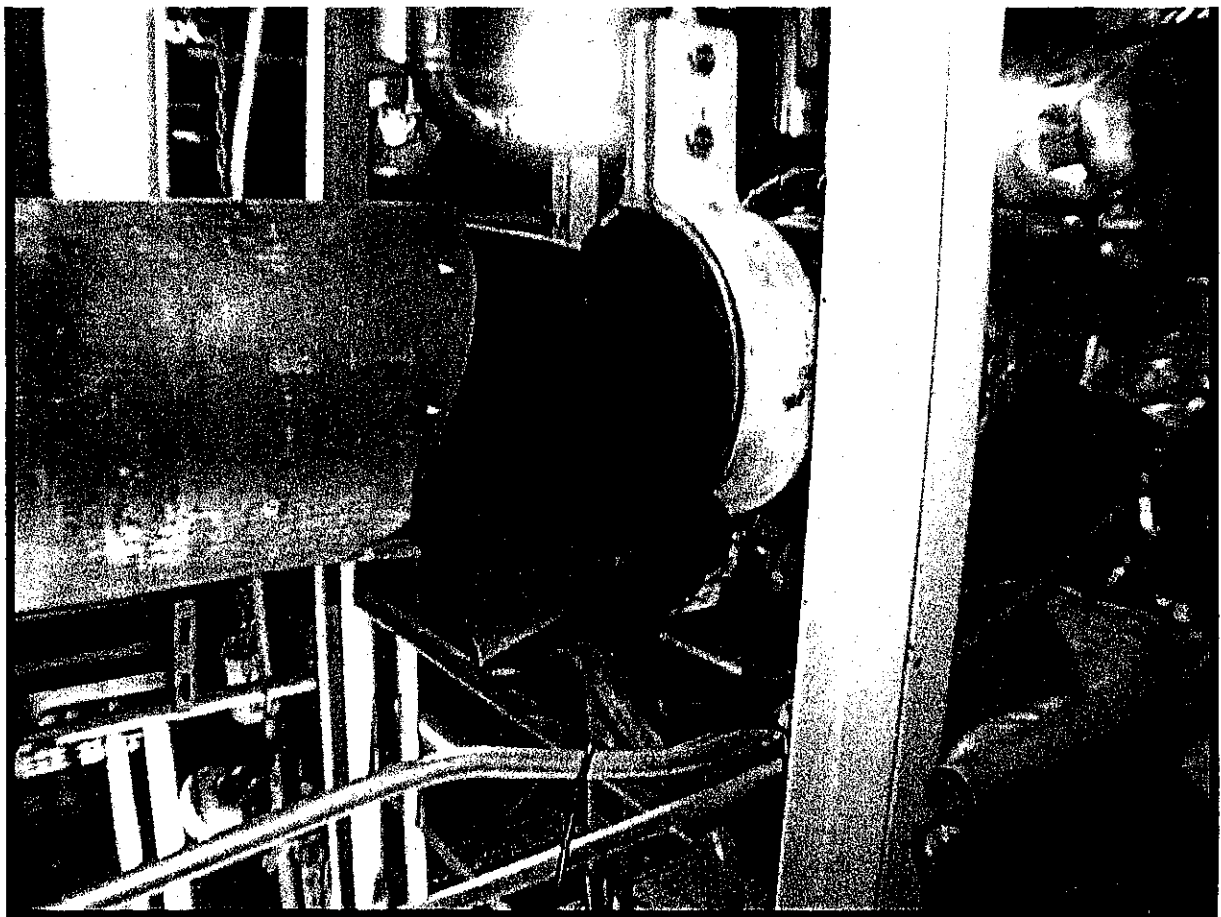
※ [復水配管の仕様]
 外 径: 約560mm
 厚 さ: 約10mm
 最高内圧: 約1.27 MPa
 最高温度: 約195 °C
 材 質: 炭素鋼
 流 量: 約1,700 t/h・ループ
